Vibraciones
MEJORAS EN EL PUENTE DE MONITOREO
EL PIE RECORDING STUDIO

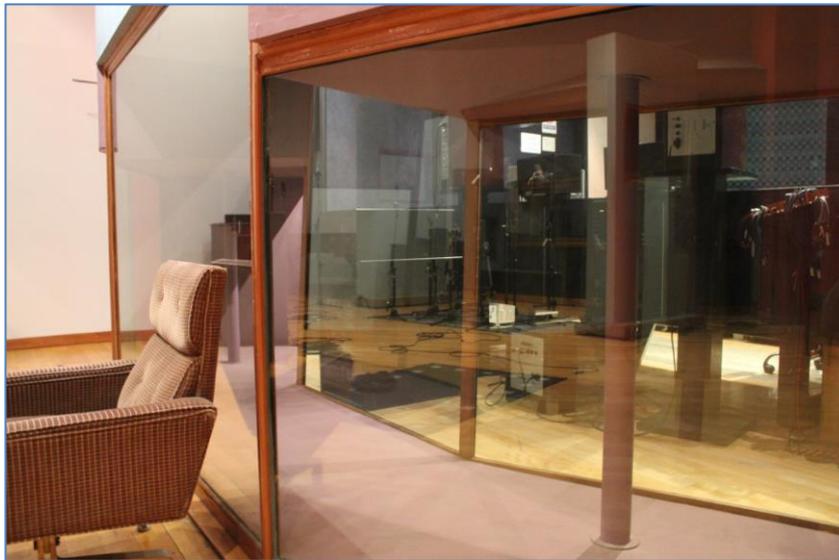
Fig. 2

Después de observar detenidamente por un buen tiempo, pudimos observar a través de la “pecera” que los monitores Tannoy (Tannoy System 215 DMT) que estaban empotrados en el puente de monitoreo, estaban apoyados sobre una base metálica la cual, a través de un caño de hierro, estaba amurada al piso de hormigón. Intuimos que ese era el único punto que carecía de flotabilidad dentro de la sala y decidimos modificarlo para poder cambiar esa situación. (Fig.2)

Quitar la base completa era una tarea muy complicada porque eso implicaba tener que desarmar toda la “pecera” y por tal motivo, como una solución más práctica, decidimos diseñar una base flotante para los monitores. Esta base, apoyada sobre la base ya existente, no transmitiría la vibración generada por ellos hacia la estructura edilicia.

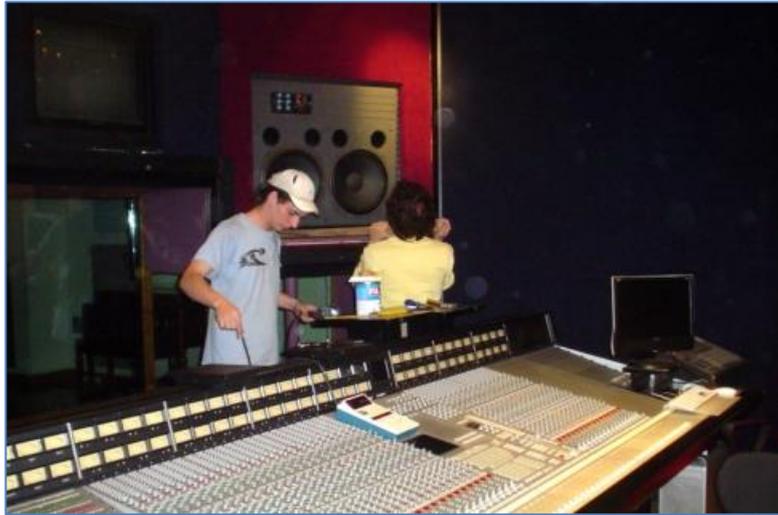
Fig. 3

Otra tarea no menor, era quitar los monitores de su posición. Estos no solamente median 786 mm. x 906 mm. x 555 mm. y pesaban 85 Kg cada uno sino que también, el espacio disponible para poder sujetarlos y extraerlos fuera de la estructura, era prácticamente nulo. Muchos de los que ayudaron en esa tarea se acordaron de mí ese día.

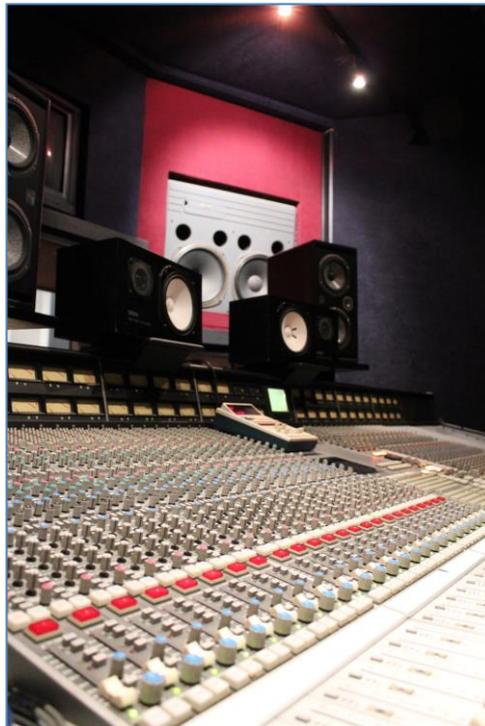
Fig. 5

Con este tratamiento pudimos resolver la transmisión de vibraciones generada por los monitores del puente, pero gratamente percibimos que, debido a su flotabilidad actual, empezaron a sonar mucho más claros y definidos.

Esto se debía a que los altavoces, al estar apoyados de manera rígida sobre el puente de monitoreo, hacían que durante su funcionamiento vibre toda la estructura y esto afectaba la calidad de sonido percibido ya que esa energía adicional se irradiaba desde el puente hacia el operador de manera indirecta.

Al hacer flotante los mismos, este efecto se redujo casi por completo.
